La importancia de la restauración en la investigación arqueológica: intervención y estudio de cinco placas de hueso y marfil procedentes de la estancia 100 del túmulo tartésico de “Casas del Turuñuelo” (Guareña, Badajoz)*

Ana María Herranz Redondo,
Esther Rodríguez González,
Sebastián Celestino Pérez

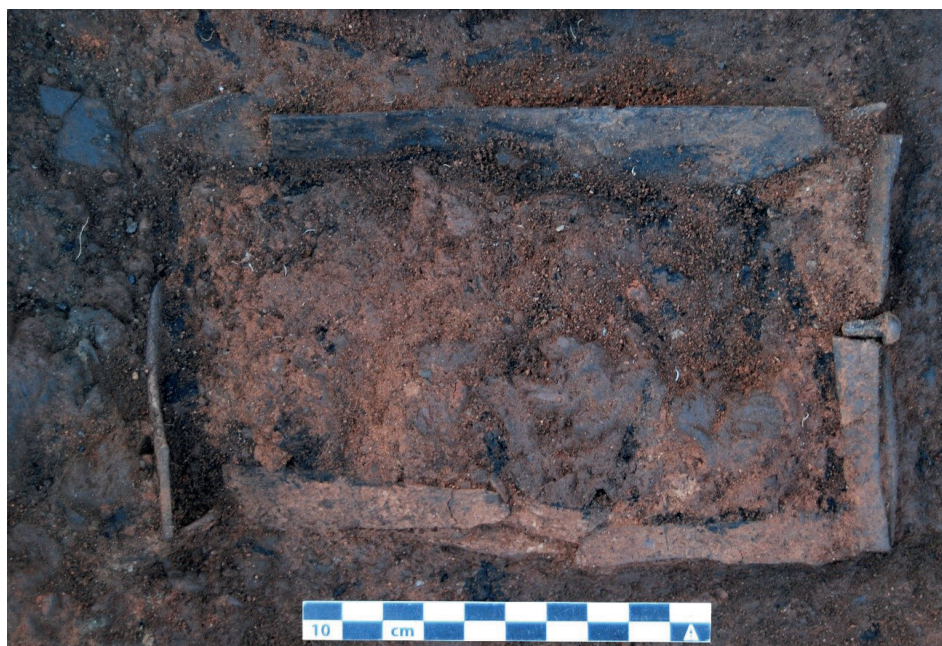
El resto de placas fueron recuperadas sobre el pavimento de la estancia (UE 112) conectadas entre sí (Imagen 4). Dada su colocación parece que las placas habrían revestido una caja trapezoidal de madera ya desaparecida como consecuencia del incendio, que tendría unas dimensiones aproximadas de 19cm de largo x 10cm de ancho. Cada una de las placas fue identificada según la ubicación que ocupaban en cada lateral de la caja ya que aparecieron en su posición original y en conexión denominándose, de ese modo, como placas *norte*, *sur*, *este* y *oeste*. Las placas norte y este conservaban además un remache en su

Imagen 4. Plano cenital. Estado y ubicación de las placas UE 112 tras excavación. (©Construyendo Tarteso)

Todas ellas fragmentadas y parcialmente combustionadas, se extrajeron fragmento a fragmento una vez documentadas, siendo introducidas en bolsas de polietileno, previa realización de un croquis de ubicación de cada fragmento, así como la documentación de sus dimensiones e iconografía. Por último, del interior de la caja pudieron recuperarse un conjunto de cuentas de pasta vítrea, muy afectadas por las altas temperaturas, por lo que presentan un mal estado de conservación.

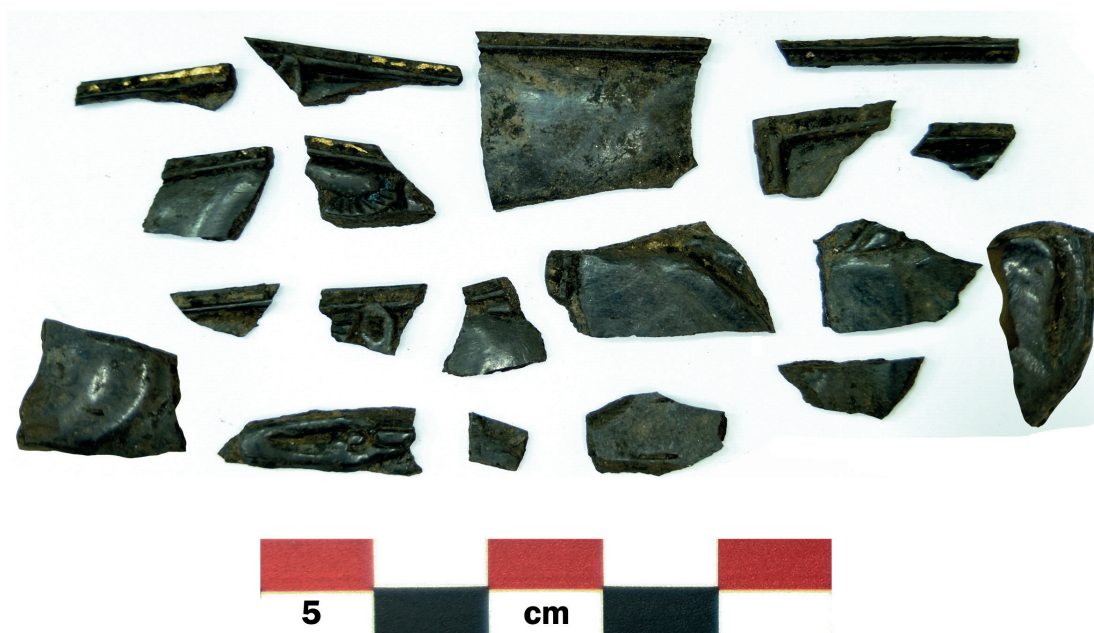
La observación bajo el binocular también permitió diferenciar del resto de depósitos terrosos una zona con un llamativo cúmulo de gránulos o pequeñas partículas de color azul intenso, hecho que nos hizo sospechar que se tratara de restos de pigmento aún conservados, aunque poco adheridos a la superficie y, por lo tanto, con riesgo de pérdida, por lo que el fragmento que contenía estas partículas fue apartado y conservado para un futuro análisis (Imagen 7). En cuanto al reverso, algunos de los fragmentos presentaban varios signos, uno grande cruciforme y varios triangulares elaborados con una mayor profundidad.

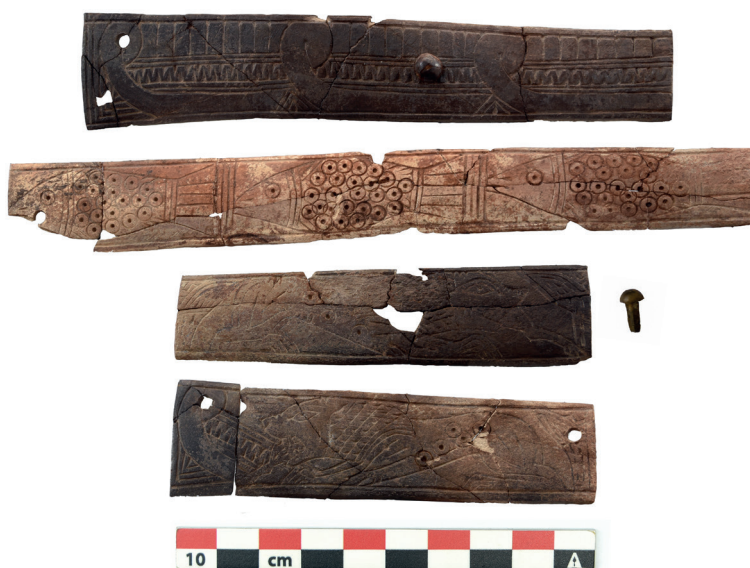
Imagen 16. Fotografías de detalle de las labores de limpieza mecánica y química de la placa UE 150. Las imágenes permiten apreciar el brillo y la superficies característicos del marfil (8x). (Montaje: Ana M. Herranz. ©Construyendo Tarteso)

En este caso, la conservación del oro era prioritaria antes de realizar la limpieza, ya que existía peligro de pérdida por su escasa adherencia al soporte, por lo que se procedió a fijar la lámina en todos los fragmentos que la presentaban con *Paraloid B72®* en acetona al 2% mediante impregnación con pincel, concentración elegida por no generar excesivo brillo. La lámina quedó bien adherida, permitiendo la manipulación de los fragmentos y el paso a su limpieza, la cual se ha realizado de modo muy similar a las anteriores placas, siendo en este caso mucho más fácil al no presentar sobre la superficie carbonatos o concreciones resistentes, sino tierras blandas y restos de carbones fácilmente eliminables con hisopos impregnados en alcohol y leves presiones con palo de naranjo (Imagen 16).

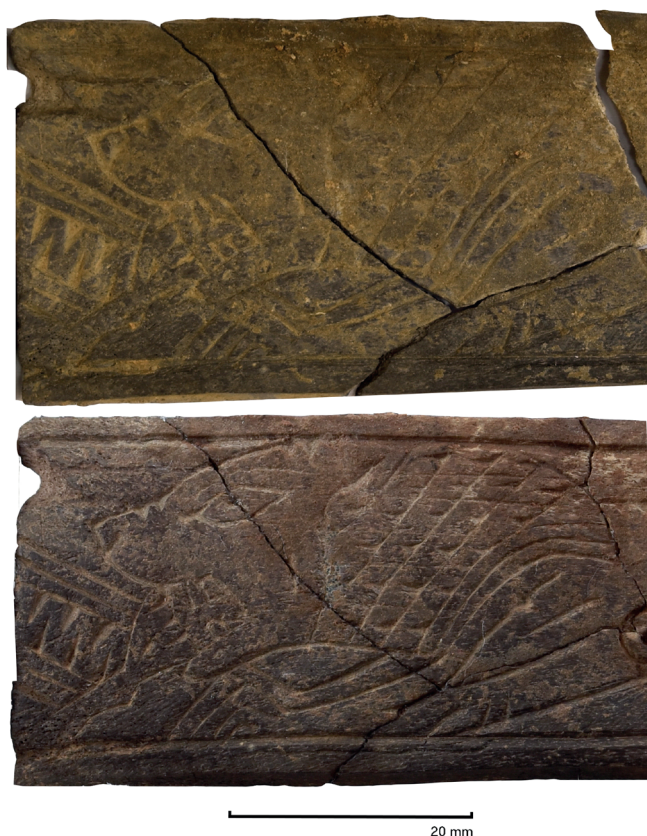
siguiendo el mismo esquema que el documentado en la placa este. Asimismo, la limpieza de los extremos y su estudio mediante el empleo de luz rasante permitió documentar la existencia de medias flores de loto, situadas en los extremos de las placas este y oeste, de los que además de su contorno se había representado el detalle de los pistilos de sendas flores (Imagen 20).

Imagen 20. Fotografías de detalle de uno de los extremos de la placa oeste. Los diferentes fotogramas muestran la distinción de matices en la iconografía del loto según el ángulo de reflexión de la luz (8x). (Montaje: Ana M. Herranz. ©Construyendo Tarteso)

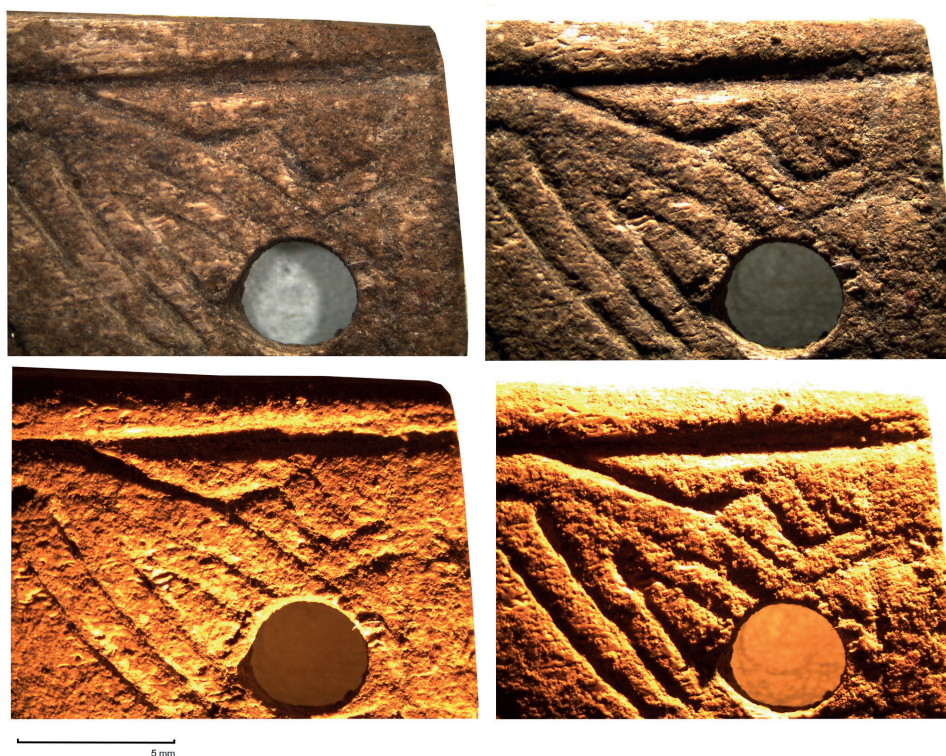
Imagen 21. Fotografías de detalle de las marcas presentes en los reversos de algunas de las placas. Arriba reverso de la placa UE 150; abajo reverso de la placa norte de la UE 112. (Montaje: Ana M. Herranz. ©Construyendo Tarteso)

características de posición y simetría, podrían estar relacionadas con los procesos de fabricación de este tipo de placas (preparación inicial, corte de la materia prima, orientación de la pieza, ubicación como revestimiento, etc.), o incluso pensados para favorecer la adhesión de la placa a una superficie lisa.

De naturaleza diferente parecen, en cambio, los documentados en el reverso de la placa norte del conjunto recuperado en la UE 112. En este caso, los signos tienen forma de zigzag, lo que podría sugerir una función de llave mecánica, entendiéndose que estas placas también irían adheridas con algún tipo de adhesivo natural a la superficie de la caja, sustancia de la que, por otra parte, no nos ha quedado ningún indicio material (Imagen 21).
